Олег Растренин

«ЛЕТАЮЩИЕ ТАНКИ» ИЛЬЮШИНА

НАСЛЕДНИКИ ИЛ-2

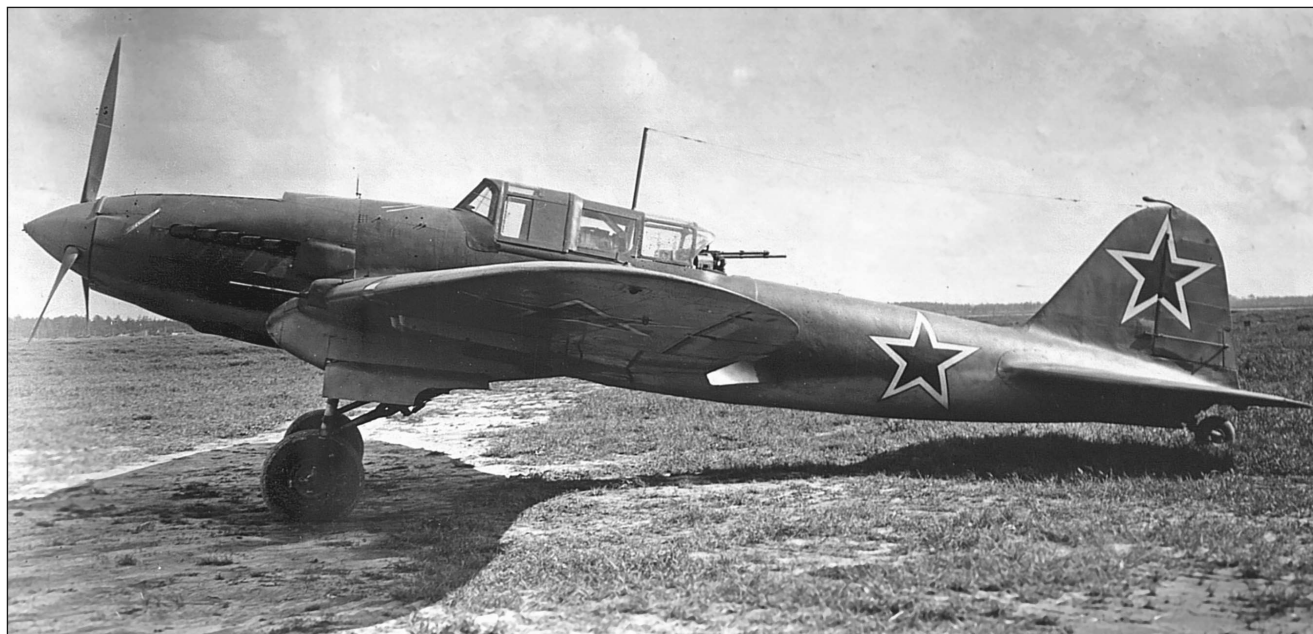
Двухместный Ил-2 зав. № 1882702 производства завода № 18 на контрольных испытаниях в НИИ ВВС, июль 1944 г. На бронекорпусе хорошо видна разметка для бомбометания с горизонтального полета и визирные штрыры.

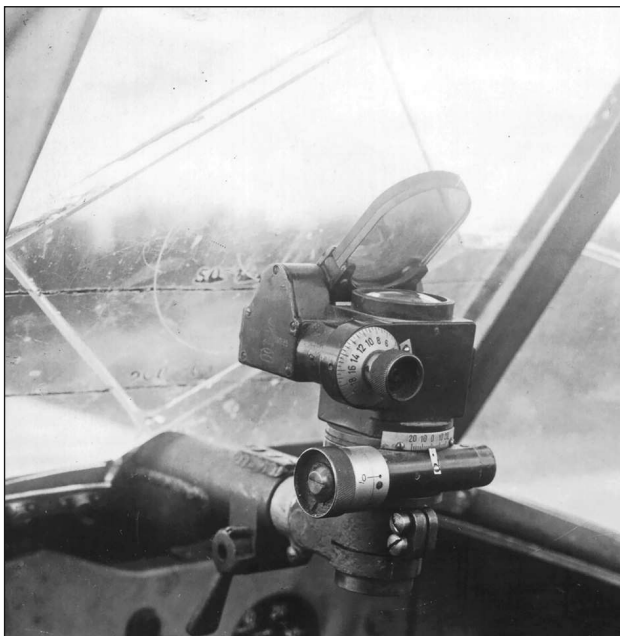
Размещение оптического прицела ПБП-1 на самолете Ил-2. С августа 1942 г. был заменен простейшим механическим прицелом ВВ-1 конструкции Васильева.

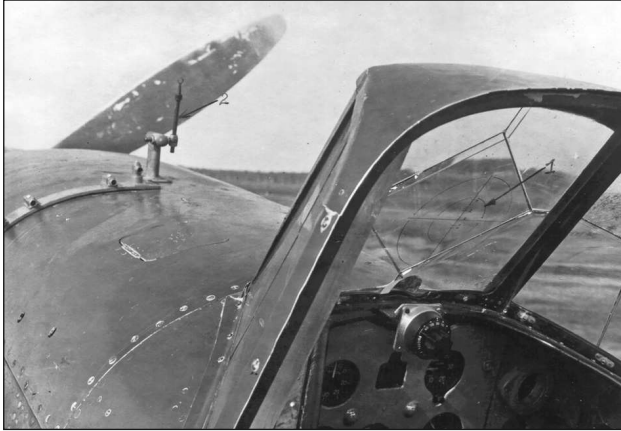
Размещение прицела ВВ-1 на самолете Ил-2:

- 1 — сетка прицела,
- 2 — мушка прицела.
